PER UNA RILETTURA «FUNZIONALE» DELL'ALA SUD-OCCIDENTALE DEL PALAZZO DI FESTÒS: IL CASO DEI VANI IL-XXVII/XXVIII

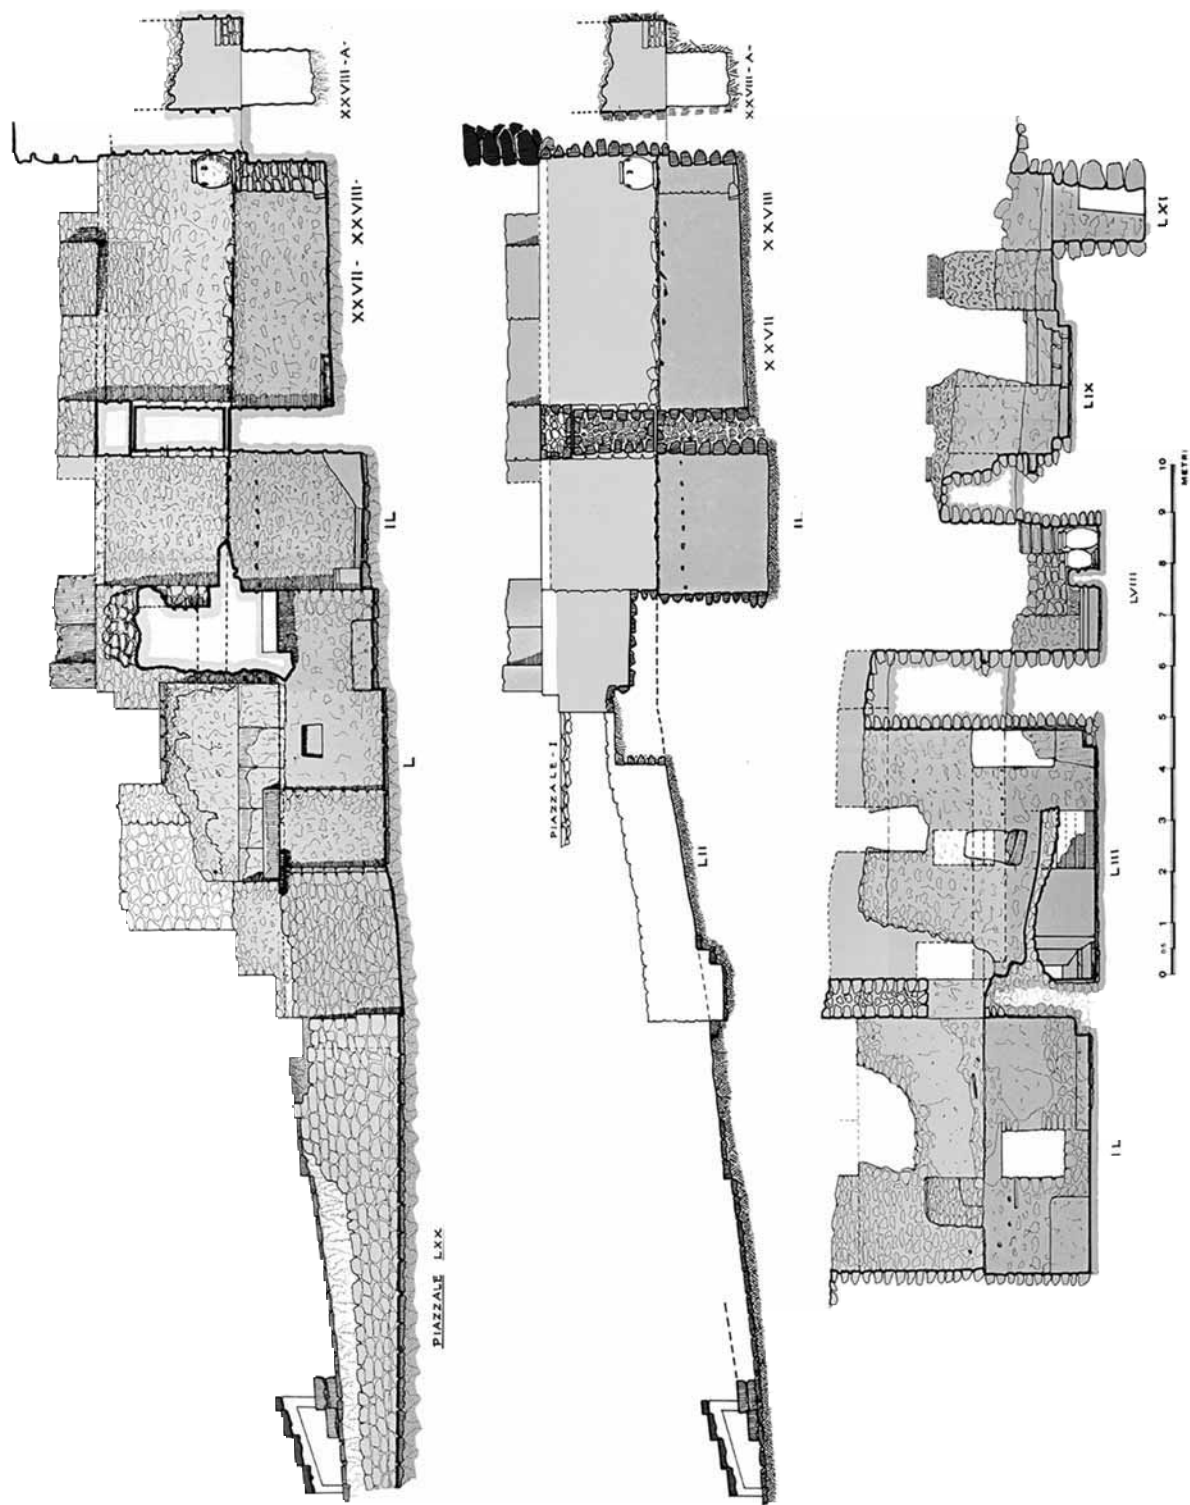
FIG. 3 – BLOCCO A, SEZIONI OVEST-EST, B-B E G-G DELLA PIANTA A FIG. 2; BLOCCHI A-C, SEZIONE NORD-SUD, A-A DELLA PIANTA A FIG. 2 (DA LEVI 1976, TAVV. I, Q E G).

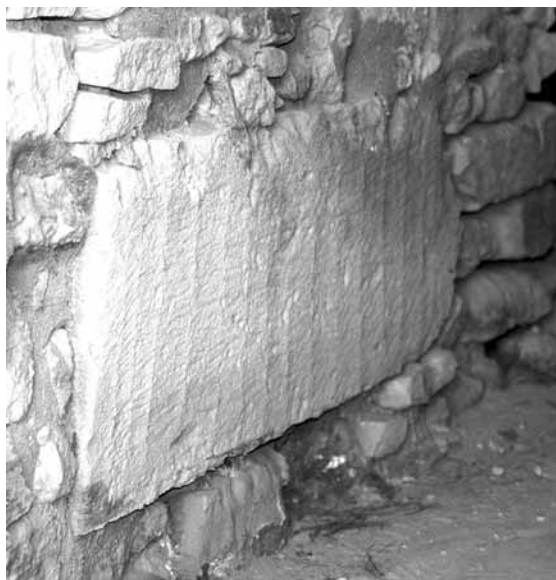
FIG. 6 – VANO IL/0. PORTA SUD-OVEST tra L/0 e IL/0. IL BLOCCO DI CALCARE ARENARIO, VEROSIMILMENTE PARTE DI UN ORTOSTATE INSERITO NELLA CORTINA NORD DEL PASSAGGIO. DA SUD-OVEST (DSC 6430).

2) La porta di accesso dall'esterno, o meglio tramite lo stretto passaggio indicato come Corridoio L, potrebbe essere stata aperta in un momento successivo al primo allestimento dell'ambiente. La sua posizione e conformazione va considerata con molta attenzione, dal momento che tale porta, nella lunghezza e nel notevole spessore del possente muro occidentale, è collocata nell'unico punto disponibile per un accesso al vano, vale a dire all'estremità sud; non presenta inoltre stipite a Sud e l'apertura si allinea direttamente con la faccia della parete sud. Essa sembra essere stata ricavata proprio allo scopo di consentire un accesso al Vano IL/0, mediante la manomissione, sul lato ovest, di un'originaria facciata a ortostati, in vista fino a questo punto. Un possibile indizio di una simile operazione è il blocco, parte di un ortostate, probabilmente proprio di quello rimosso per l'apertura, inserito nello spessore del muro (*fig. 6*), mentre

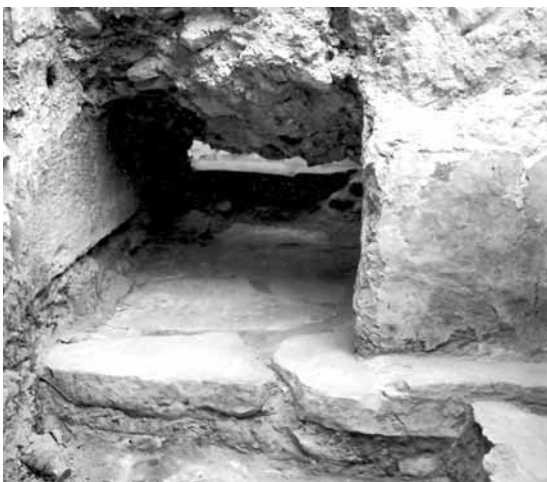
FIG. 7 – LA PORTA SUD-OVEST AL MOMENTO DELLO SCAVO. SONO VISIBILI A SINISTRA, IL BLOCCO INSERITO NELLA MURATURA, A DESTRA L'ORTOSTATE DEL LATO SUD E AL CENTRO, IN BASSO, I LASTRONI DELL'EUTHYNTERIA. DA OVEST (FOTO ARCHIVIO SAIA).

la soglia ha tutto l'aspetto di derivare da un lastrone dell'originaria sottofondazione del tratto della facciata a ortostati verso Nord, a ridosso delle strutture di terrazzamento³². Alla base della fiancata sud della porta, inoltre, si conserva (*fig. 7*) sovrapposto al lastrone della soglia, che risulta aggettante verso l'esterno di m 0,19, un blocco di calcare arenario in tutto analogo a quelli degli ortostati della facciata³³.

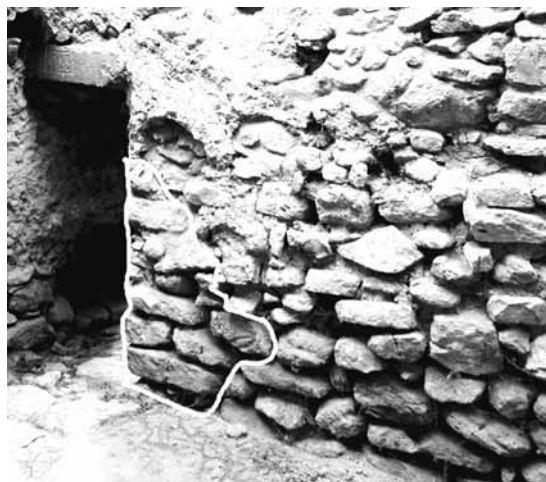
FIG. 8 – VANO IL/0. IL TRATTO MERIDIONALE DELLA PARETE OVEST, CON LO STIPITE NORD DELLA PORTA. LA LINEA BIANCA INDICA UN POSSIBILE INTERVENTO DI MODIFICA SULLA CORTINA MURARIA IN FUNZIONE DELL'APERTURA DELLA PORTA. DA NORD-EST. (DSC 6449).

te diversa della muratura, osservabile in prossimità dello spigolo interno della porta sulla faccia del muro ovest lungo una linea obliqua (*fig. 8*), mentre tutta la parte superiore, compreso l'architrave era andata distrutta e riempita dall'*astraki*, non consentendo quindi alcuna deduzione. In tutto questo settore le cortine murarie risultano fortemente alterate ed erano al momento dello scavo in una situazione instabile, tale da richiedere immediati interventi di rifacimento³⁵.

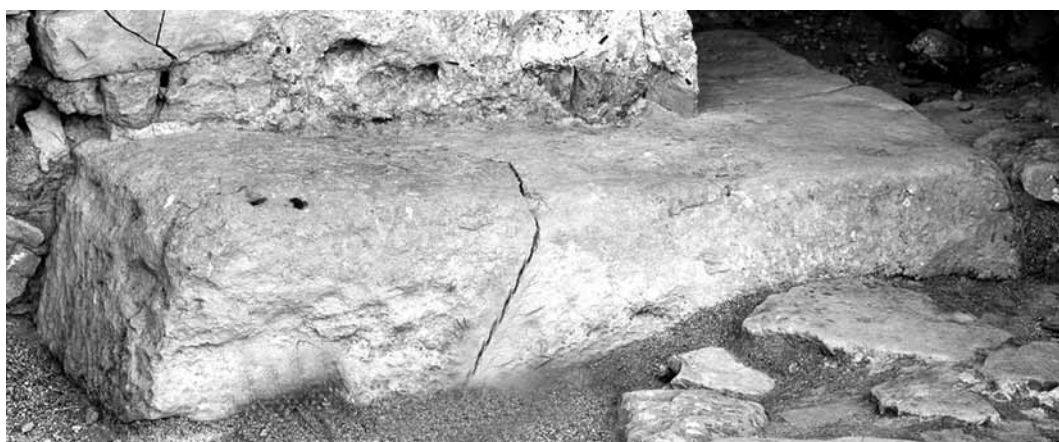
FIG. 10 – VANO LVI. IL LASTRONE SU CUI POGGIA LO SPIGOLO MERIDIONALE DEL VANO, IN PARTE UTILIZZATO COME SOGLIA, MA PROBABILMENTE PERTINENTE A UN APPRESTAMENTO PREESISTENTE. IN BASSO SONO VISIBILI I RESTI DEL LASTRICATO DEL PIAZZALE LXX (DSC 6431).

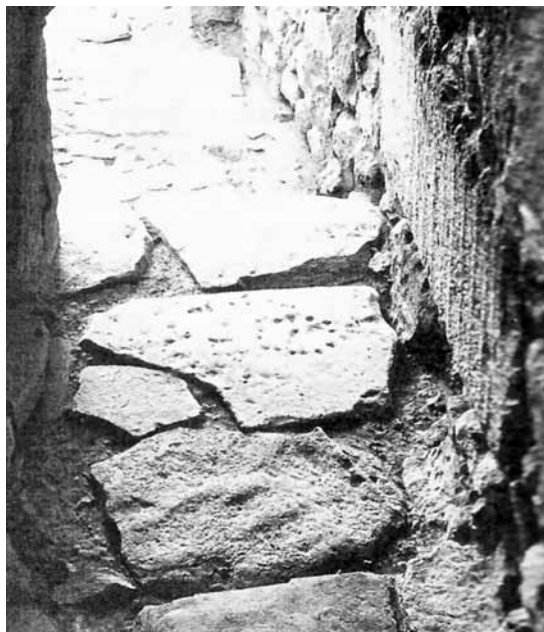
FIG. 11 – VANO IL/0, PORTA OVEST. LE LASTRE DELLA SOGLIA CON *KERNOI*, DA EST (DA TOMASELLO 1999, FIG. 8B).

Sul lastrone che costituisce il tratto orientale della soglia di ingresso si notano ben due cerchi di basse cupelle (o *kernoi*), rispettivamente nella zona nord e in quella sud (*fig. 11*)³⁹, uno di maggiori dimensioni, l'altro più piccolo. Nel Primo Palazzo di Festòs queste piccole cavità disposte a cerchi sono frequentemente attestate, ma raramente in relazione con ambienti chiusi. In questi casi particolari si segnala una precisa connessione con gli acces-

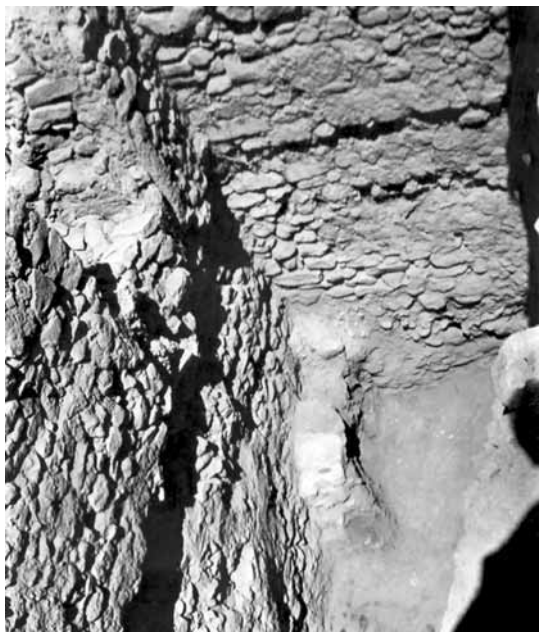
FIG. 12 – VANO IL. VEDUTA DELLE PARETI OVEST E NORD A SCAVO ULTIMATO CON IL MONCONE DI SCALA ADDOSSATO ALLA PARETE OVEST E UN BREVE TRATTO DEL BANCONE. DA SUD-EST, DALL'ALTO (FOTO ARCHIVIO SAIA).

Quanto restava della scala (di legno, piccole pietre e terra, con rivestimento di stucco rosso), scarsamente presente nella documentazione fotografica (ma vedi la fig. 12) e appena accennato nei rilievi architettonici, è descritto con maggiori dettagli nella relazione preliminare⁵² e

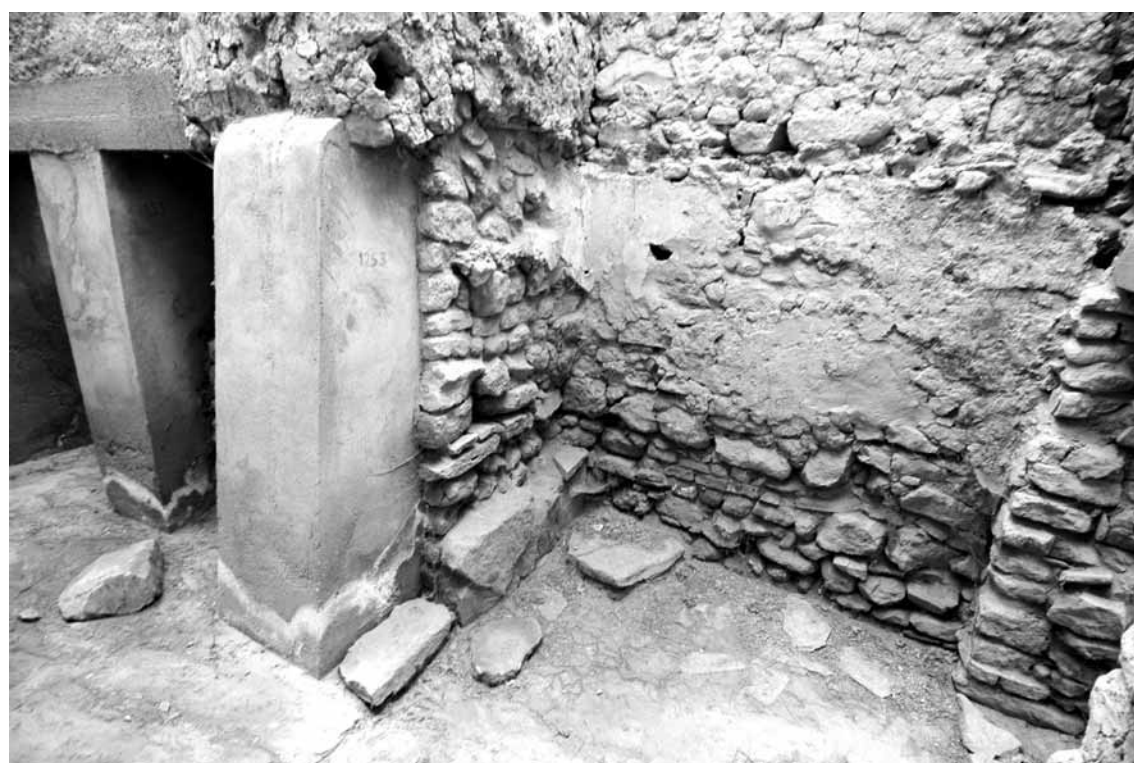
FIG. 16 – VANO XXVII/0. SETTORE SUD, STATO ATTUALE. DA NORD-OVEST (DSC 6462).

3) Nel settore XXVII/0, sulla faccia ovest del dente, alcuni blocchi sporgenti, abbastanza irregolari, ma discretamente connessi formano una sorta di zoccolo con una risega di appoggio, forse funzionale a un sistema di scaffalature⁶⁴ (*fig. 16*).

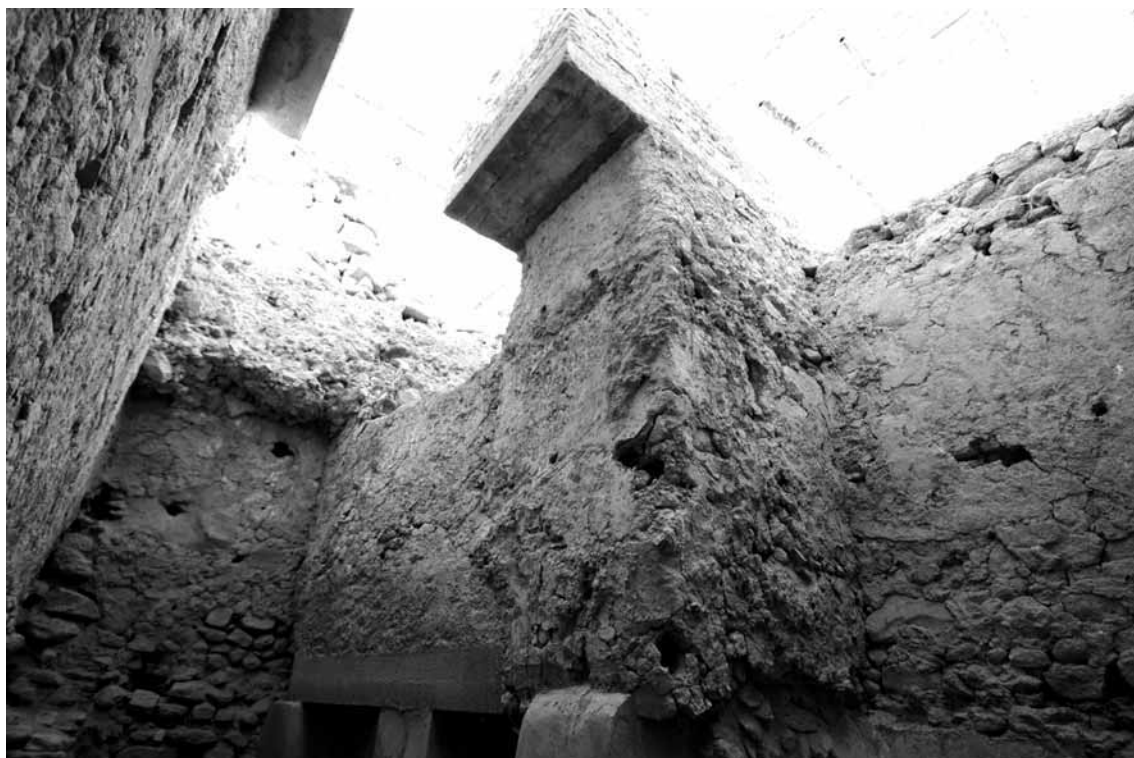
FIG. 17 – VANO XXVIII, I LIVELLI 1 E 2, CON I MURI IN FALSO, STATO ATTUALE. DA NORD-OVEST (DSC 6459).

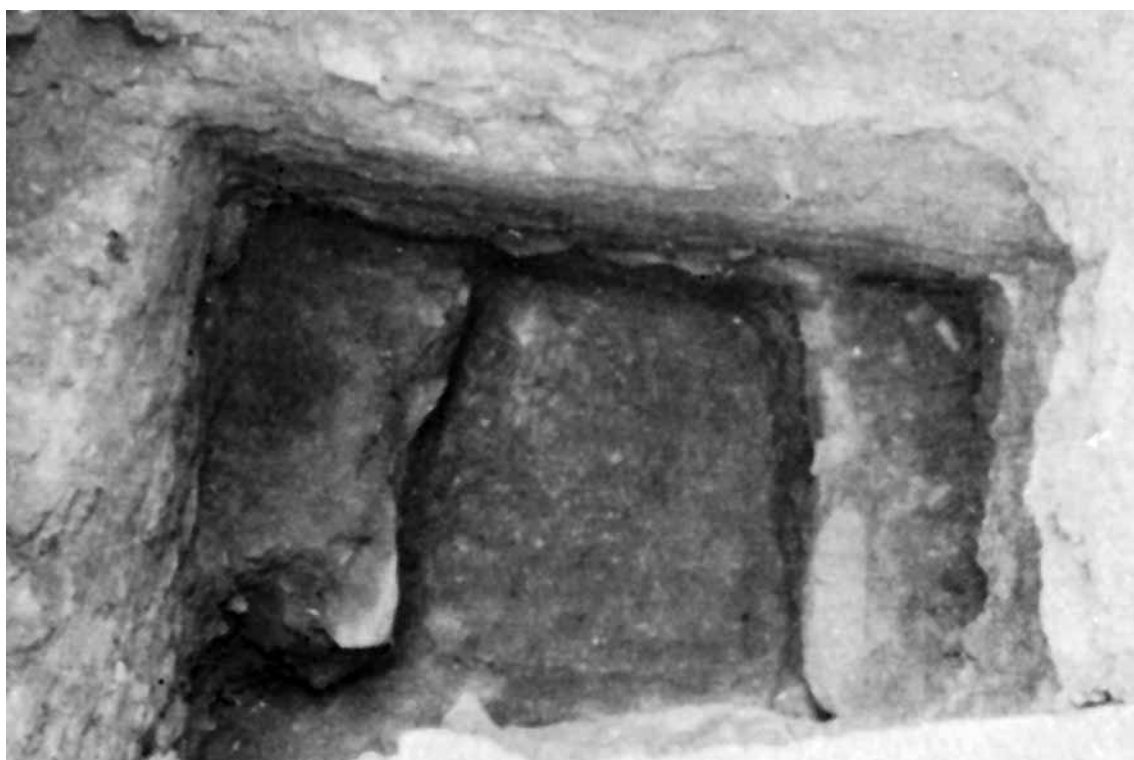
FIG. 18 – VANO XXVIII/0. IL RECESSO SUD-EST CON LE BANCHINE IN CORSO DI SCAVO. DA NORD (DA LEVI 1952, FIG. 24).

4) Nella fascia orientale di XXVIII/0 (settore sud), tra la sporgenza del dente e la parete est, è stato ricavato un piccolo recesso, contrassegnato da due banchine affrontate (*fig. 18*), rispettivamente sui lati est e ovest (non indicate nella pianta del Levi, I fase)⁶⁵. Questo apprestamento, ancorché funzionale anche alla disposizione e all'appoggio di oggetti, magari con finalità diverse, non risulta particolarmente ricco di rinvenimenti.

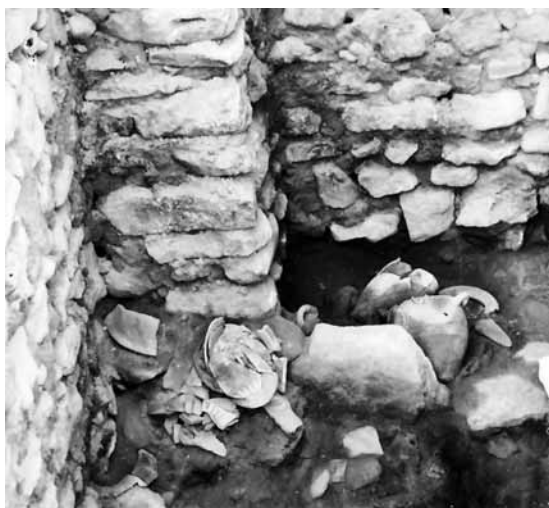
FIG. 19 – VANO XXVIII/0. ANGOLO NORD-EST. IL PILASTRO ANGOLARE E IL «RECINTO» CON I VASI IN CORSO DI SCAVO. DA OVEST (FOTO ARCHIVIO SAIA).

6) Un piccolo pilastro quadrangolare occupa l'angolo nord-est e ha tutte le caratteristiche di un'aggiunta successiva al primo impianto del vano. Ai piedi del pilastro è stato messo in luce, a un livello più basso, una sorta di recinto (*fig. 19*) contenente un gruppo di vasi, delimitato da una grossa lastra posta di taglio in senso Nord-Sud e da quattro pietre più piccole che girano verso Est, in direzione del muro. Questo apprestamento risulta essere stato allestito *prima* dell'impianto del pilastro angolare nord-est (che con lo spigolo sud-ovest poggia su parte della lastra), e in apparenza anche del muro est sotto il quale sembra continuare l'allineamento delle pietre del recinto, dettaglio osservabile solo in una fotografia successiva alla rimozione dei vasi (*fig. 20*), ma non indicato in nessuna delle relazioni.

Di questo gruppo fanno parte, rinvenuti all'interno e all'esterno di un piccolo recinto costruito con lastre di calcare e pietre (figg. 19, 20, 72, 75), alcuni vasi (fig. 76) la cui posizione risulta per alcuni aspetti problematica. Nella sua relazione definitiva, che non differisce molto da quella preliminare¹⁸⁰, il Levi così descrive la situazione: «Nel ripostiglio sul fondo della stanza (fig. 80) distinguiamo, subito dietro alle sue lastre l'ampia olla con beccuccio a ponte decorata a singole sottili spirali bianche sulla spalla (tav. 106 c), nella quale assieme alla terra penetrata in essa per la catastrofe, s'è rinvenuto uno dei migliori documenti [...], cioè la tavoletta tav. 226 n [...]. Dietro l'olla, posato sul fianco è uno *stamnos* acromo e dietro ancora, nell'angolo del ripostiglio si vede in frammenti un altro esemplare delle [...] anfore bilobate con grandi cespi [...] (tav. 73 c). Fra lo *stamnos* e l'olla si sono raccolti vari frammenti di ... un tipo che rappresenta un modesto predecessore [...] del [...] *loutér* [...]. Fuori dal ripostiglio e davanti alle lastre poste per ritto giaceva invece in frammenti il *pithos* ovale (tav. 51 b) [...] a grandissime margherite bianche [...]. Mescolati ai frammenti del *pithos* erano altri di un secondo capace vaso (fig. 79), che non s'è potuto ricostruire [...], quelli di un grosso bricco (tav. 98 e) [...], nonché uno *skauti* [...] (tav. 145 s')».

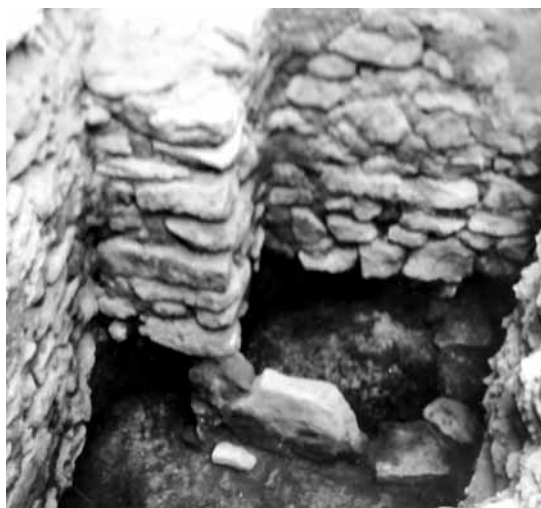
FIG. 20 – VANO XXVIII/0. ANGOLO NORD-EST. IL PILASTRO ANGOLARE E IL «RECINTO» A SCAVO COMPLETATO, DOPO LA RIMOZIONE DEI VASI. DA SUD-OVEST (FOTO ARCHIVIO SAIA).

posito di fondazione, ripreso e integrato al momento della costruzione della parete con l'aggiunta di altro vasellame. È meno probabile, vista la situazione delle quote, vedervi un ripostiglio dove venivano conservati vasi da utilizzare in specifiche occasioni, eventualmente rinnovati nel corso del tempo.

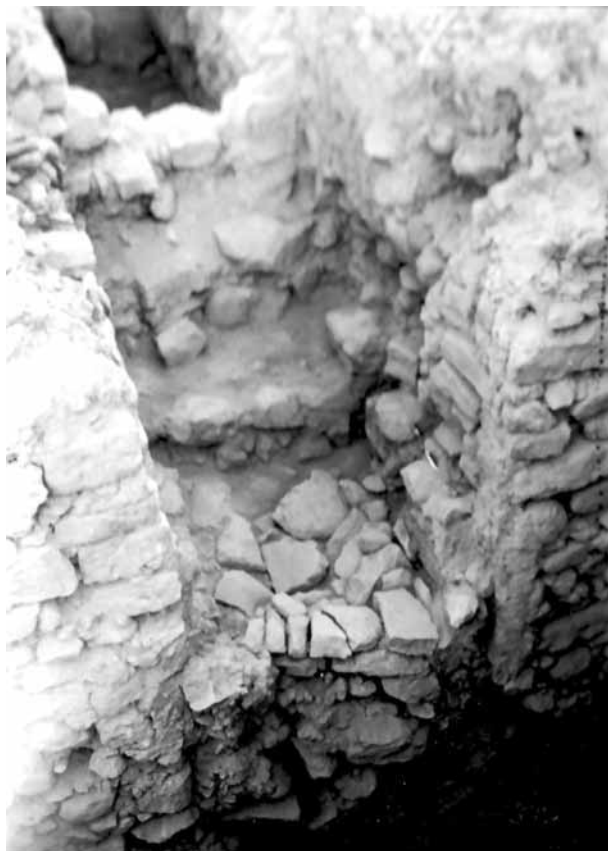
FIG. 22 – VANO II/1. LA PORTA NORD-OVEST, IN COLLEGAMENTO CON LA RAMPA LII, CON IL RIALZAMENTO DEL PASSAGGIO VISIBILE IN BASSO E LO SBARRAMENTO IN ALTO. DA EST-SUD/EST (FOTO ARCHIVIO SAIA).

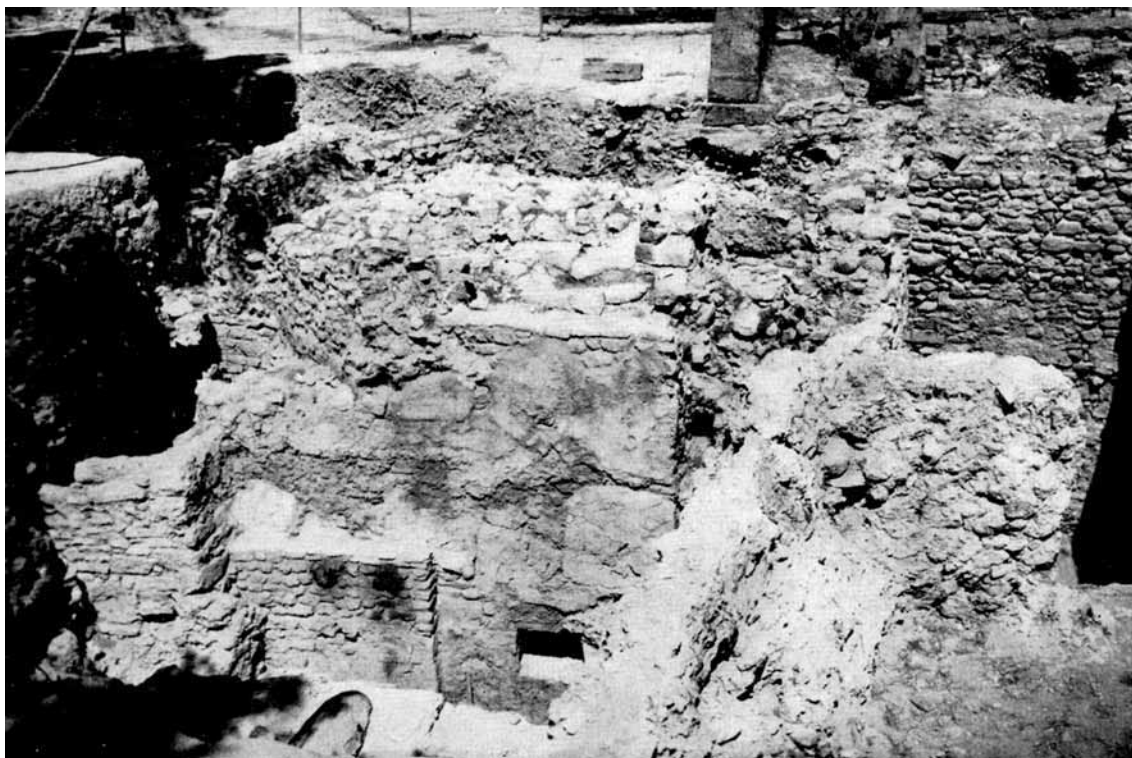
FIG. 23 – AREA A OVEST DEL VANO IL, A CONCLUSIONE DELLO SCAVO DEL 1953. IN ALTO LA LINEA DEGLI ORTOSTATI, INTEGRATA IN CEMENTO, DELLA PARETE OVEST DI IL/2; AL CENTRO LA PARETE NORD DEL VANO I/1, ALLA SOMMITÀ DELLA QUALE SONO VISIBILI I RESTI DI UN LASTRICATO; DIETRO È LA RAMPA LII E IN BASSO IL CORRIDOIO L/0. DA SUD (DA LEVI 1952-54, FIG. 7).

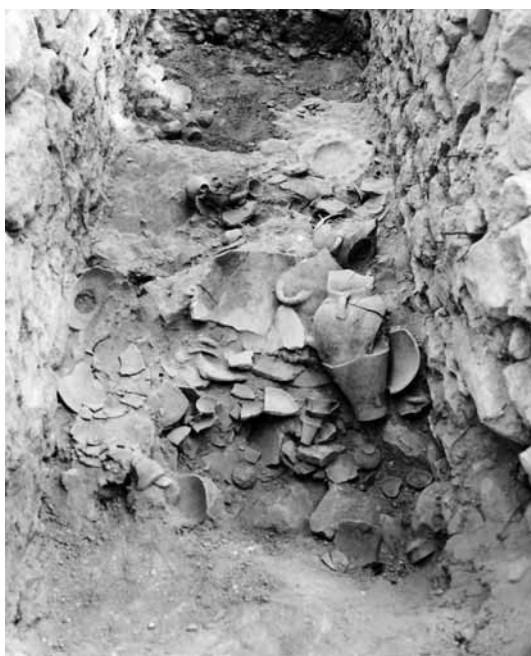
FIG. 24 – RAMPA LII. IL BRACCIO EST-OVEST, IN CORSO DI SCAVO, CON LA COLMATA DI VASI NELLA PARTE INFERIORE SOPRA L'ACCIOTTOLATO E I GRADINI. AL LIMITE DELLA COLMATA DI VASI, IN ALTO A DESTRA, È VISIBILE IL *KERNOS*. DA OVEST (FOTO ARCHIVIO SAIA).

so IL/1 (figg. 3, 24, 25) può ugualmente attribuirsi alla scelta di chiudere questo accesso dall'esterno, dettata da motivi di organizzazione degli spazi, o agli interventi di sistemazione successivi alla parziale catastrofe dell'edificio in funzione dei riempimenti degli ambienti andati definitivamente fuori uso, ma anche, in questo punto, del rifacimento della facciata a ortostati a una quota più alta.

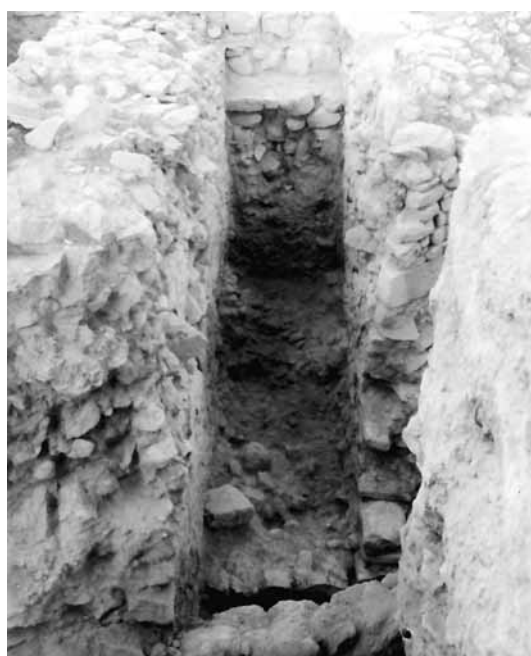
FIG. 25 – RAMPA LII. IL BRACCIO EST-OVEST, IN CORSO DI SCAVO, DOPO LA RIMOZIONE DEI VASI DELLA COLMATA. IN BASSO È VISIBILE IL MURETTO OBLIQUO, IN ALTO IL PASSAGGIO TOMPAGNATO VERSO IL/1. DA OVEST (FOTO ARCHIVIO SAIA).

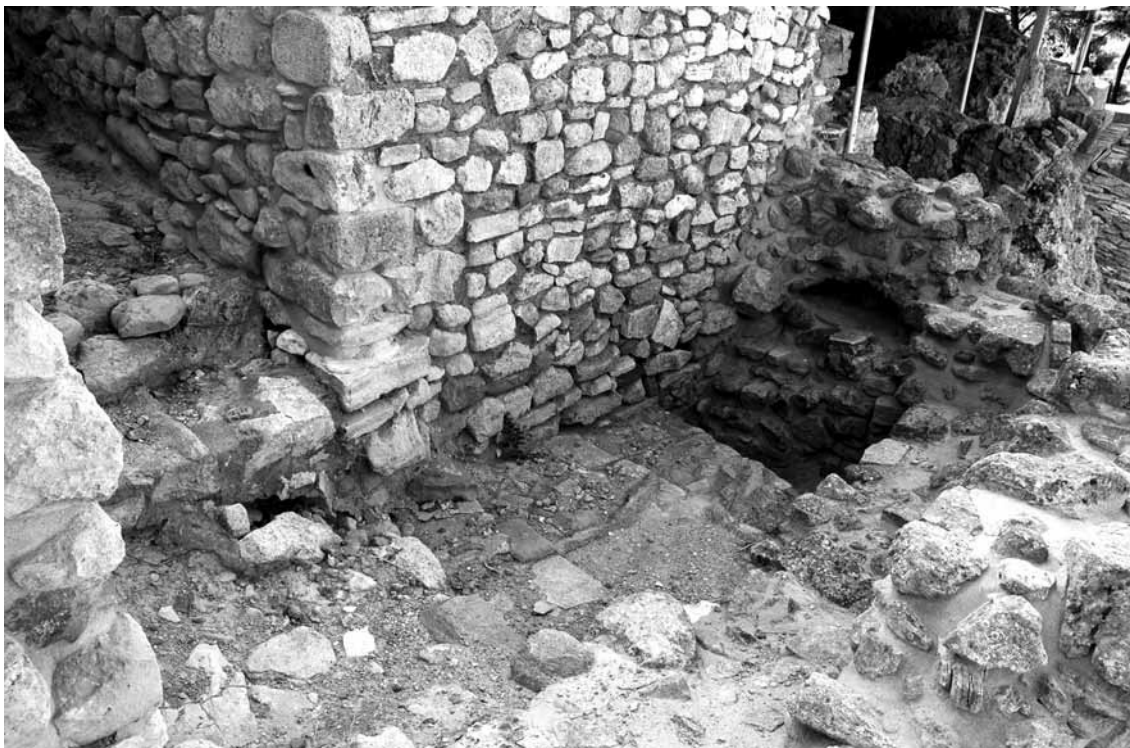
FIG. 26 – RAMPA LII. IL PIANEROTTOLO E IL BRACCIO NORD-SUD. DA NORD-OVEST (DSC 6444).

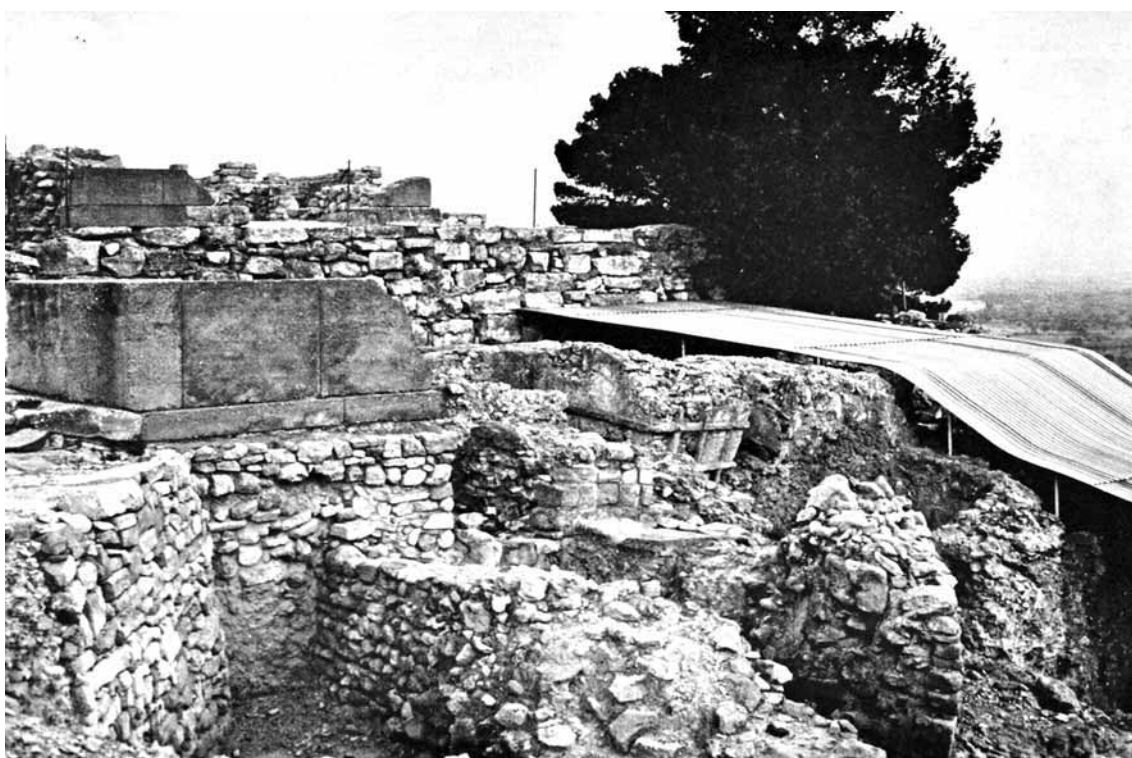
FIG. 32 – AREA A OVEST DEL VANO IL/1-2, NELLO STATO ATTUALE. A SINISTRA IL TRATTO NORD DEL MURO OVEST DI IL/2, CON GLI ORTOSTATI INTEGRATI IN CEMENTO. AL CENTRO I MURI NORD E SUD DELLA RAMPA LII. DA NORD (DSC 4558).

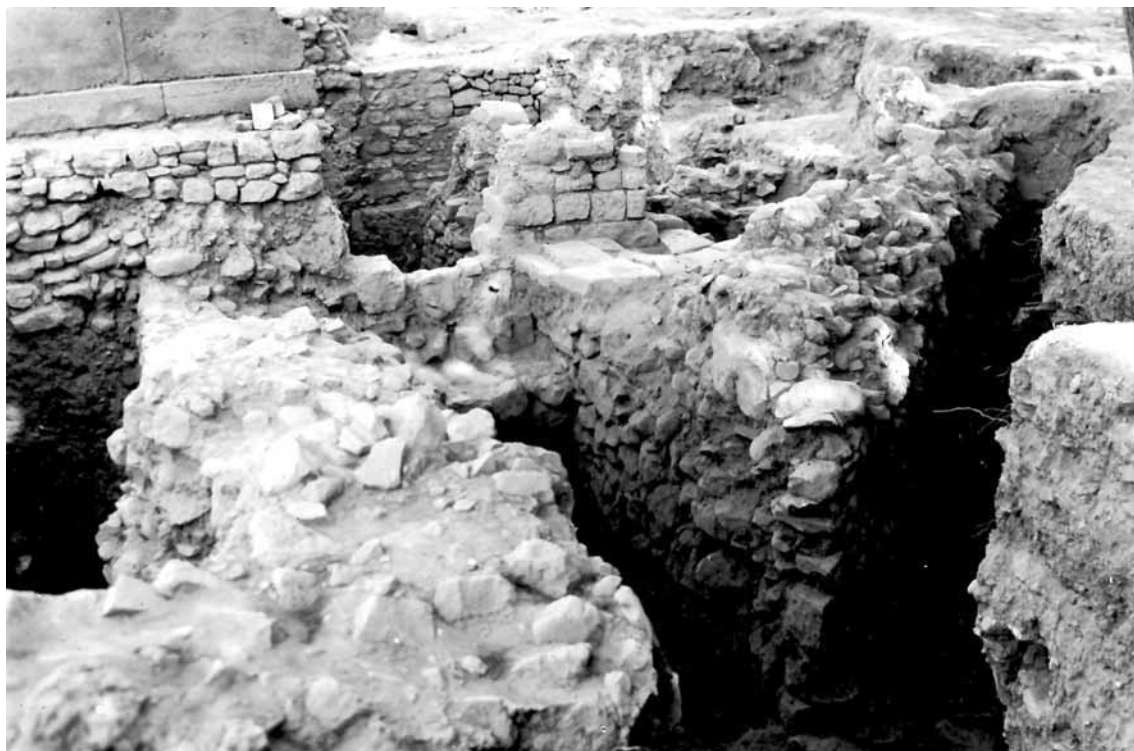
FIG. 33 – AREA A OVEST DEL VANO II/1-2, IN CORSO DI SCAVO, CON IL BRACCIO EST-OVEST DELLA RAMPA LII GIÀ PROFILATO E SVUOTATO. IN ALTO A SINISTRA IL MURO OVEST DEL VANO II/2, CON GLI ORTOSTATI INTEGRATI IN CEMENTO. A UNA QUOTA PIÙ BASSA, A DESTRA DEL PASSAGGIO TOMPAGNATO VERSO II/1, SONO VISIBILI IL «DENTE» DI MURATURA A BLOCCHETTI E I RESTI DI UN LASTRICATO. DA NORD-OVEST (FOTO ARCHIVIO SAIA).

glio di muro», non a ortostati, ma a «filari di piccoli blocchi» (*figg. 32-33*), che «sembrebbe aver formato uno dei consueti denti sulla facciata occidentale del Palazzo»⁹⁶. Esso è però allineato con la sostruzione degli ortostati e si trova all'incirca alla stessa quota. Dinanzi a questo «dente» si stende un tratto di lastricato, ancora ben visibile con un dislivello rispetto alla base dell'ortostate di 0,85 m, a una quota corrispondente alla sommità del muro nord del Vano L/1 (*figg. 23 e 34*; cfr. la sezione *fig. 3a*), ma più in alto rispetto a quella della porta nord-ovest di II/1. La presenza del dente e del lastricato indica chiaramente che questo tratto di muro doveva essere in vista in qualche momento della storia edilizia del complesso. Il Levi ritiene di raccordarlo con il lastricato del Piazzale I, ovvero con la quota degli ortostati della sua III fase, ipotizzando una gradinata atta a superare il disli-

vello⁹⁷. Il lastricato, non esente da interventi di restauro con uso di cemento, si interrompe, però, sul lato nord, lungo una linea piuttosto netta e regolare che corrisponde al limite meridionale della Rampa LII, come se potesse coesistere con questo apprestamento che abbiamo però visto essere stato, nel corso del MM IIB, chiuso e riempito con una colmata. Si potrebbe pensare ai resti di un raccordo tra il Piazzale I e il sistema di terrazze lastricate, presumibilmente praticabili, individuato dal Tomasello, che doveva estendersi con variazioni di

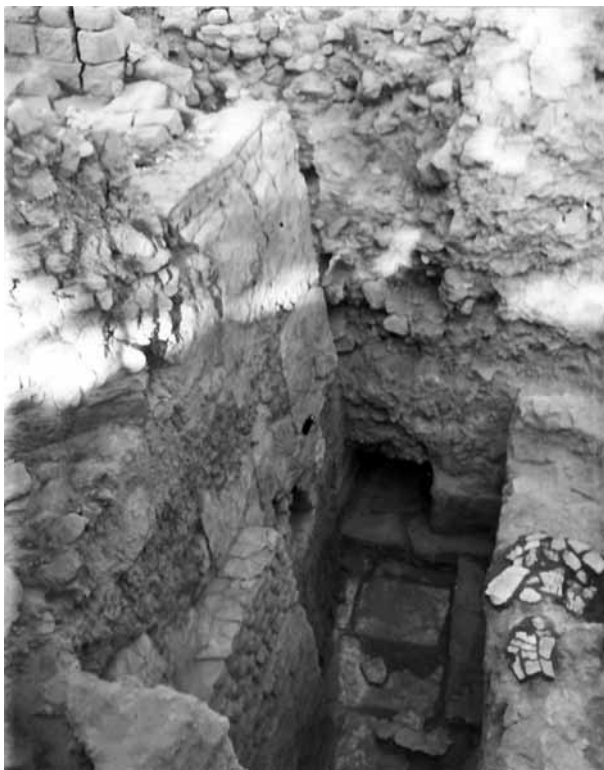
FIG. 34 – CORRIDOIO L/0 E VANO L/1 AL COMPLETAMENTO DELLO SCAVO DEL 1953. ALLA SOMMITÀ DELLA PARETE NORD DI L/1 SONO VISIBILI IL «DENTE» DI MURATURA A BLOCCHETTI E IL TRATTO DI LASTRICATO. DA OVEST, DALL'ALTO (FOTO ARCHIVIO SAIA).

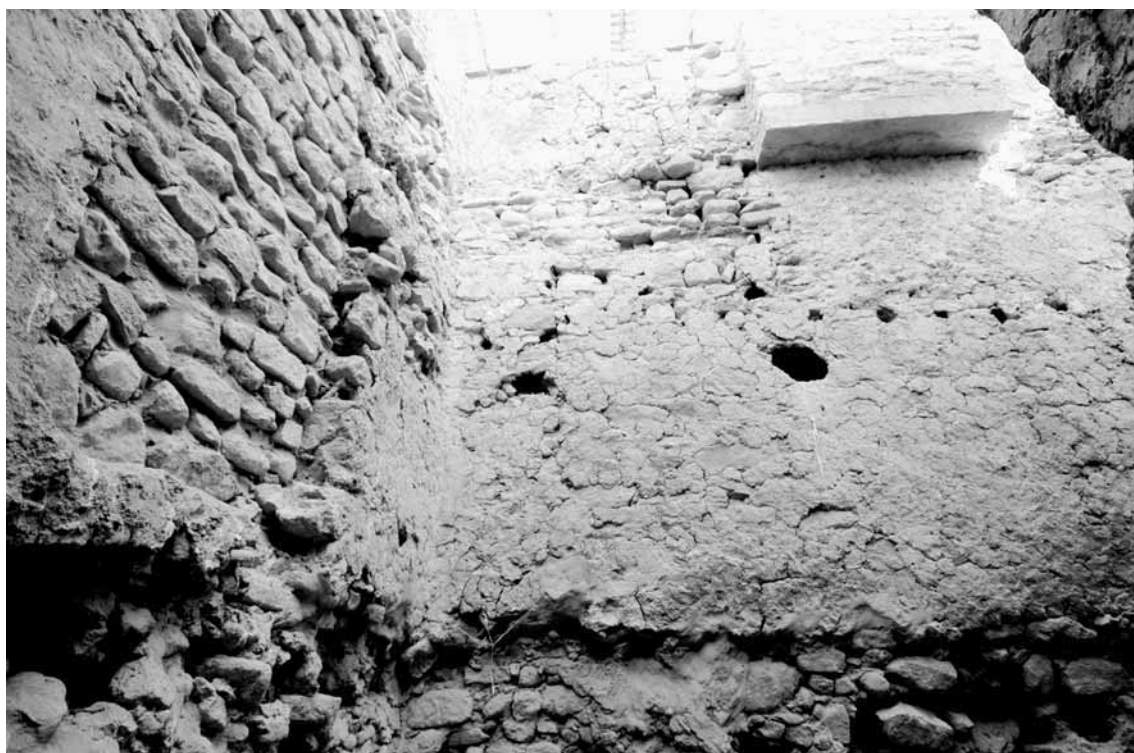
FIG. 35 – VANO XXVII/1-2. PARETE NORD E ANGOLO NORD OVEST NELLO STATO ATTUALE, CON LO STIPITE NORD DELLA PORTA TRA XXVII/2 E XXVIII/2. DA SUD-EST (DSC 6454).

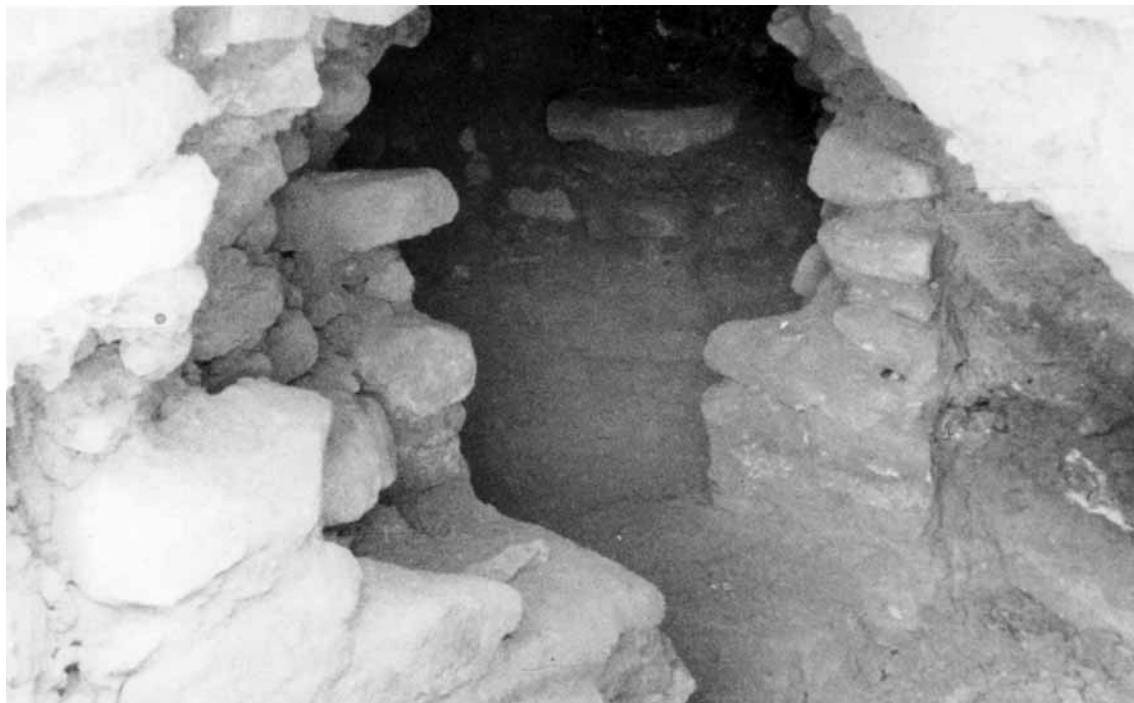
FIG. 38 – IL RECESSO XXVIII A, ALL'ESTREMITÀ EST DEL VANO XXVIII/1, IN CORSO DI SCAVO; ALL'INTERNO È VISIBILE L'APPRESTAMENTO CON LA LASTRA. DA NORD-OVEST (FOTO ARCHIVIO SAIA).

¹⁰⁴ LEVI 1976, p. 203. In un primo momento all'opera di questi esploratori del sottosuolo era stato dal LEVI 1953, p. 331, attribuito tutto l'apprestamento del Vano XXVIII A, comprendente la lastra di pietra e la lucerna su piede.

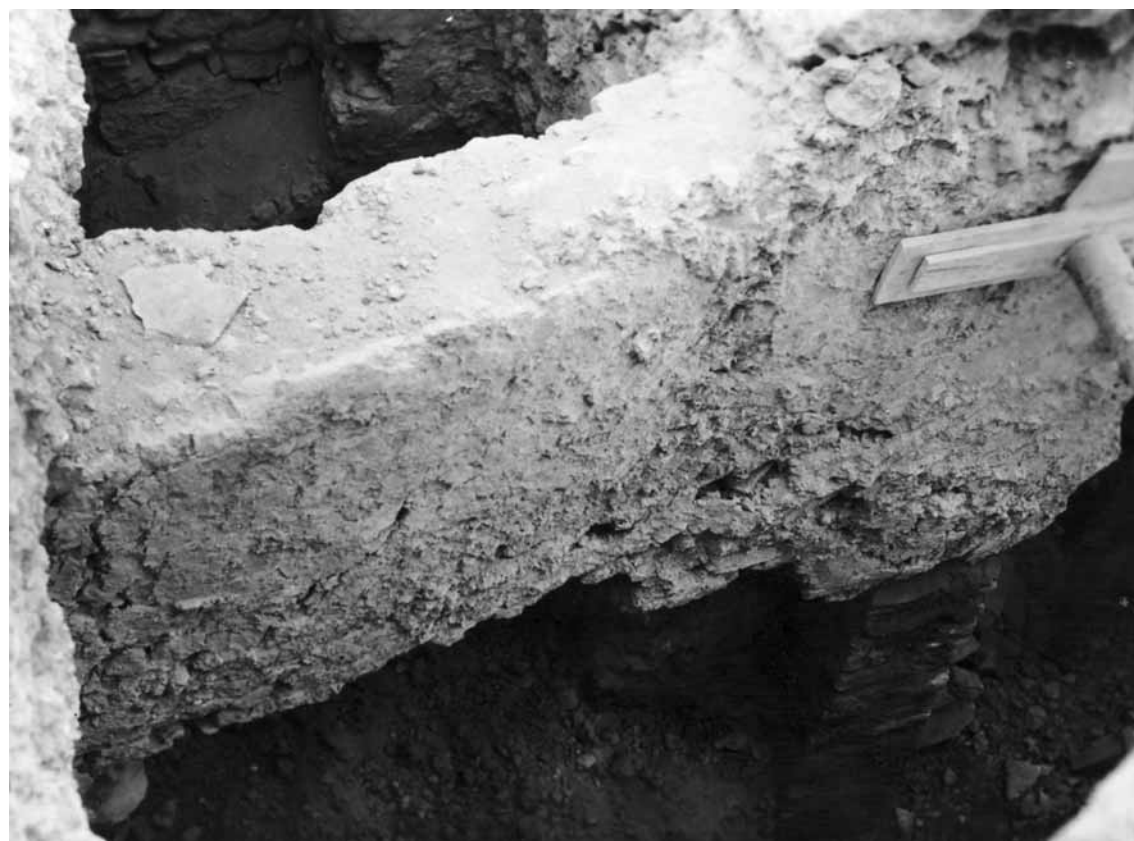
FIG. 39 – VANO XXVIII/1. IL MURETTO OBLIQUO COSTRUITO CON FUNZIONE DI DIVISORIO FRA IL DENTE DELLA PARETE SUD E IL MURO EST. DA SUD-SUD/OVEST (FOTO ARCHIVIO SAIA).

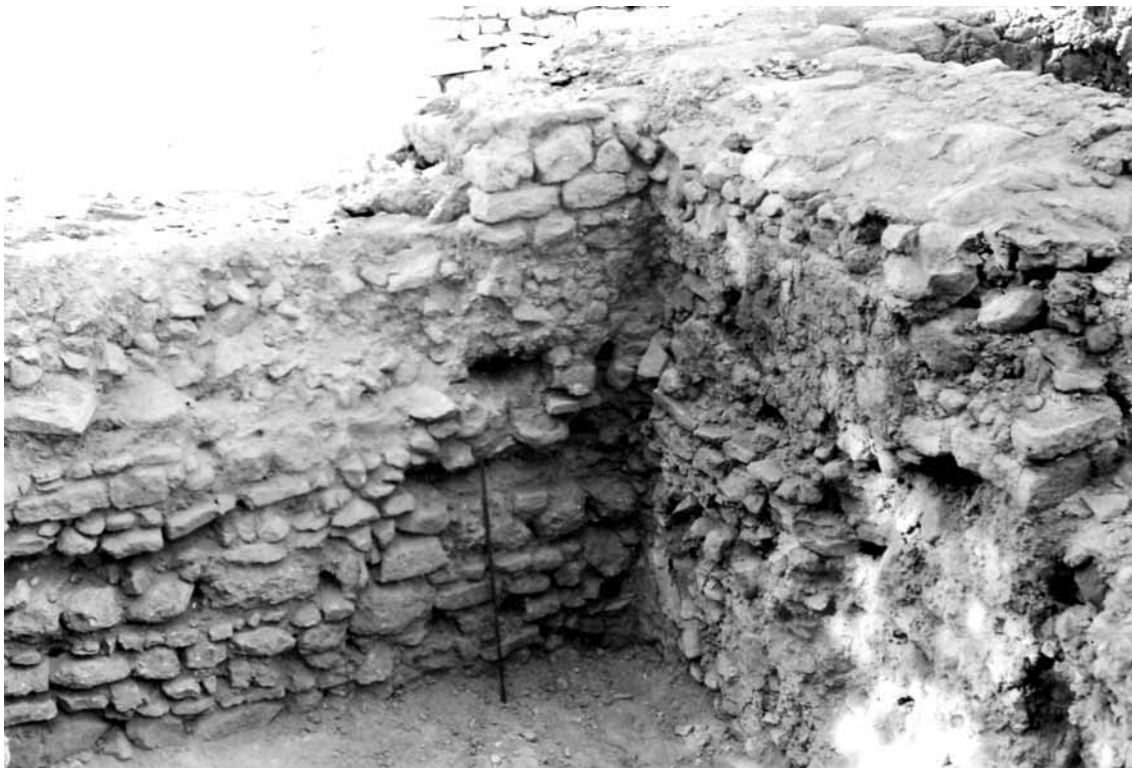
FIG. 40 – VANO II/2, ANGOLO NORD-EST, PRIMA DELL'INIZIO DELLO SCAVO NEL 1951. IL PIANO DI CALPESTIO ALL'INTERNO DEL VANO È PIÙ BASSO RISPETTO ALLA QUOTA DELLA SOGLIA DELLA PORTA VERSO IL PROPILEO II. IN CORRISPONDENZA DELLA SOGLIA, AL DI SOTTO DI ESSA, È VISIBILE UNO STRATO DI PIETrame, BEN DISTINTO DAL MURO. DA SUD-OVEST (FOTO ARCHIVIO SAIA).

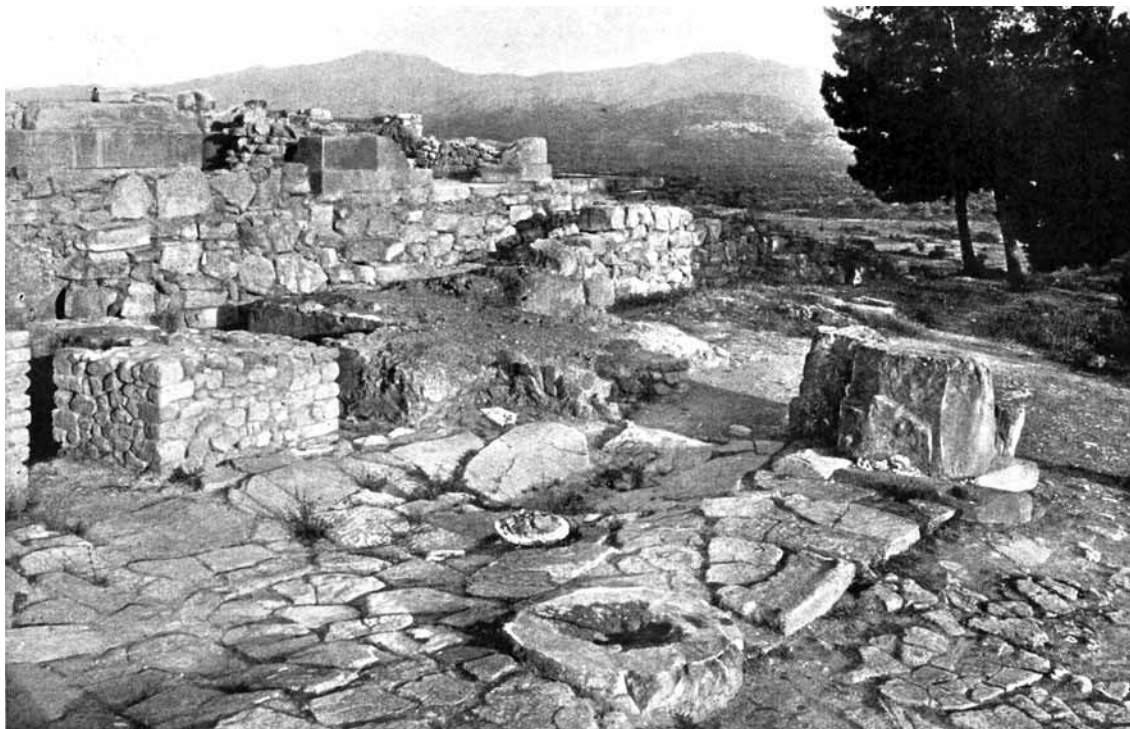
FIG. 41 – L'AREA DEL PROPILEO II, DA NORD-OVEST. SULLA DESTRA È VISIBILE L'ORTOSTATE ANGOLARE DEL VANO II/2 NEL SUO STATO ORIGINARIO, PRIMA DELLE INTEGRAZIONI IN CEMENTO. AL DI LÀ DELLA SOGLIA DELLA PORTA DEL VANO CHE SI APRE SUL PROPILEO II IL PIANO DI CALPESTIO APPARE ALL'INCIRCA ALLA STESSA QUOTA DEL LASTRICATO DEL PROPILEO. DA NORD-OVEST (DA PERNIER 1935, FIG. 169).

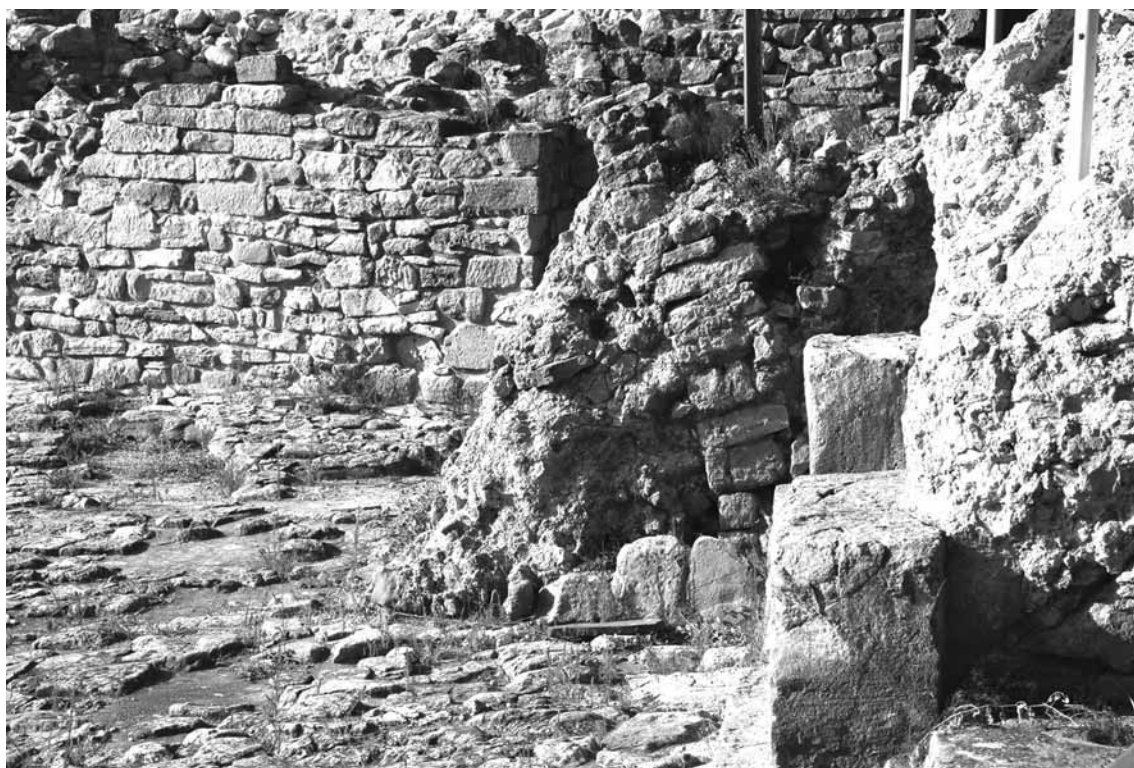
FIG. 42 – PIAZZALE LXX. RESTI DELLA MASSA DI *ASTRAKI* CHE AVEVA INGLOBATO LE STRUTTURE DEI BLOCCHI A E B DOPO LA CATASTROFE PARZIALE DELL'ALA SUD-OCCIDENTALE DEL PALAZZO. LA PARTE VISIBILE RAPPRESENTA PROBABILMENTE IL LIMITE SUD DELLA GETTATA, CHE NON DOVEVA OSTUIRE L'ACCESSO AL BLOCCO C. DA SUD (DSC 6877).

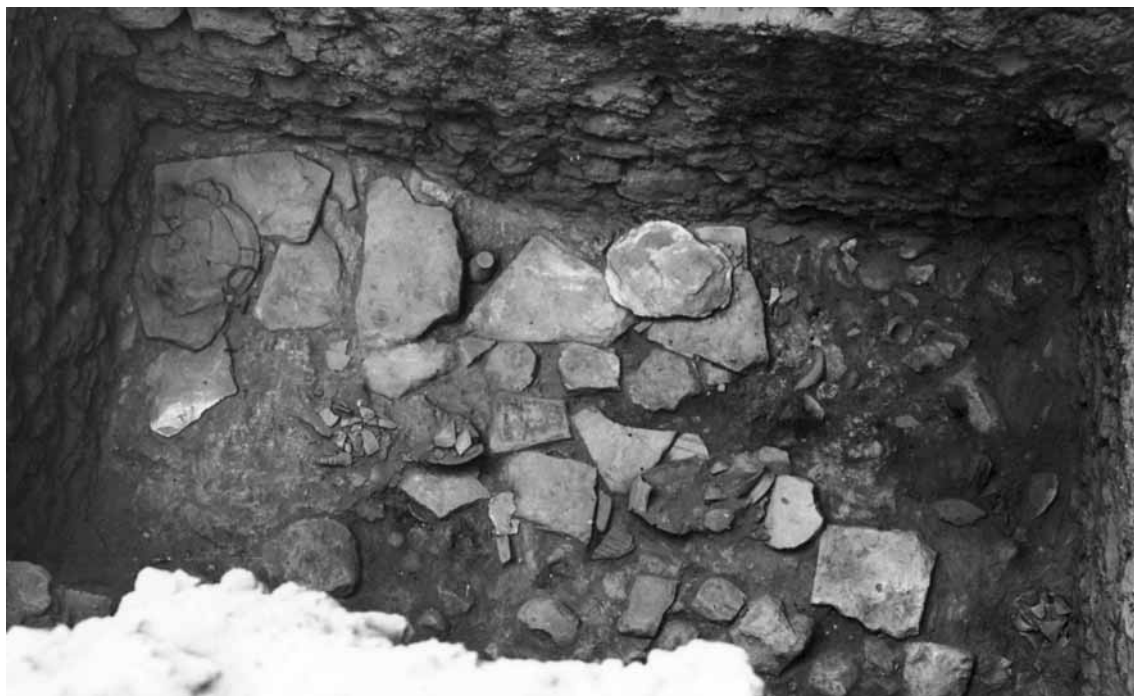
FIG. 45 – VANO IL/0. IL BANCONE LUNGO LA PARETE NORD, CON IL SUO RIVESTIMENTO DI LASTRE, IN CORSO DI SCAVO. IN ALTO A SINISTRA SONO VISIBILI *IN SITU*, SOVRAPPosti, I DUE VASSOI TRIPODATI F. 196 E F. 729 (FOTO ARCHIVIO SAIA).

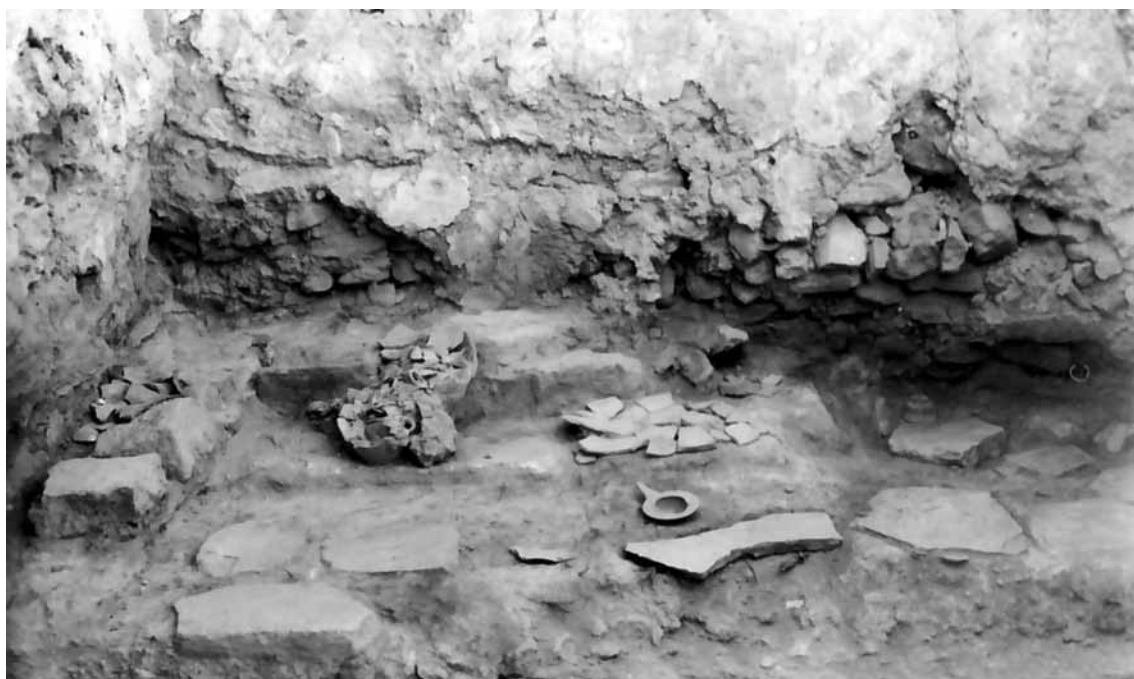
FIG. 49 – VANO IL/0. IL SETTORE MERIDIONALE IN CORSO DI SCAVO, CON LA BANCHINA LUNGO LE PARETI EST E SUD E PARTE DEL CORREDO PAVIMENTALE ANCORA *IN SITU*. DA NORD (FOTO ARCHIVIO SAIA).
